J.A.I.M.S

Janssen • Advanced • Imaging & • Measurement • Systems

Oppervlaktekwaliteit inspectie kunststof impeller

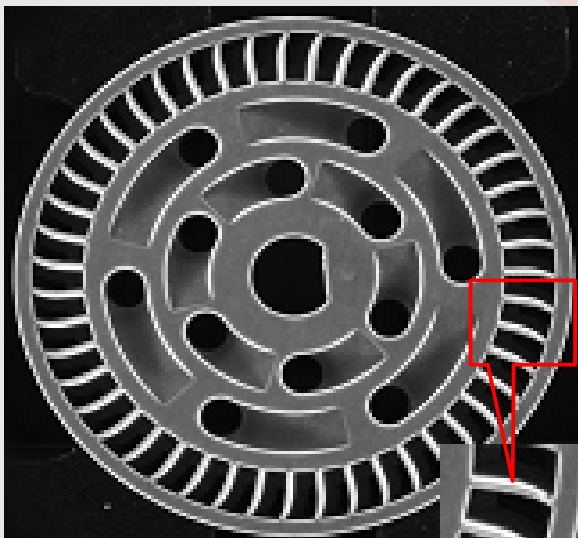
Afbeelding 1: De impeller is een hoogwaardig kunststof schoepenwiel wat zorg draagt voor een correcte brandstoftoevoer in moderne auto's.

Brandstofpompen van moderne auto's maken tegenwoordig gebruik van hoge kwaliteit impellers. Voor een lange levensduur en probleemloos gebruik dient de oppervlakte van beide zijden een zekere vlakheid te hebben wat wordt verkregen door op deze zijden een vlakheidsbewerking toe te passen.
